TERMAL KAMERA SICAKLIK İZLEME TESTİ

MOTOR BİLGİLERİ

Marka	: EMTAŞ	Güç (kW)	: 250
Tip	: 315L100B3	Gerilim (V)	:
Seri No	: R00482	Akım (A)	: 444,3
Bağlantı	:	Devir (d/d)	: 1488
İzolasyon Sınıfı	: H	Frekans (Hz)	: 50

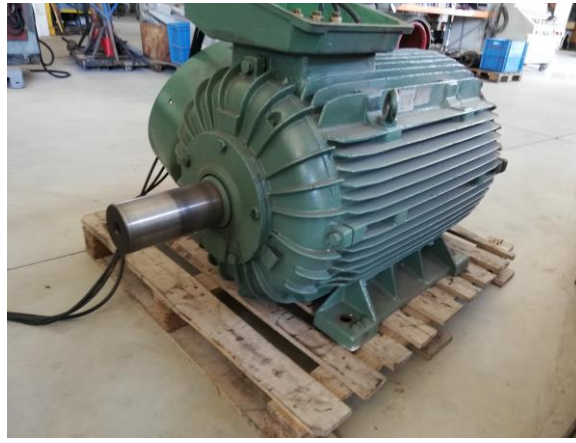
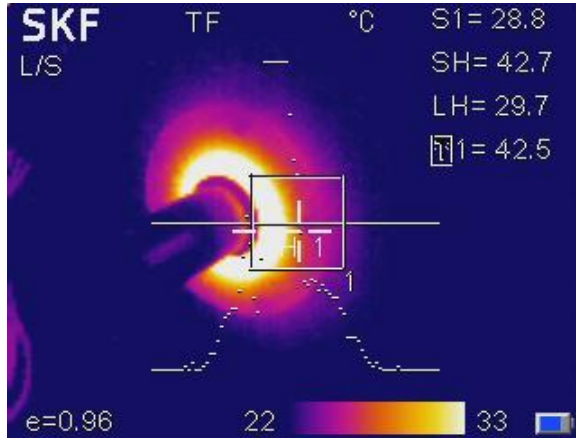
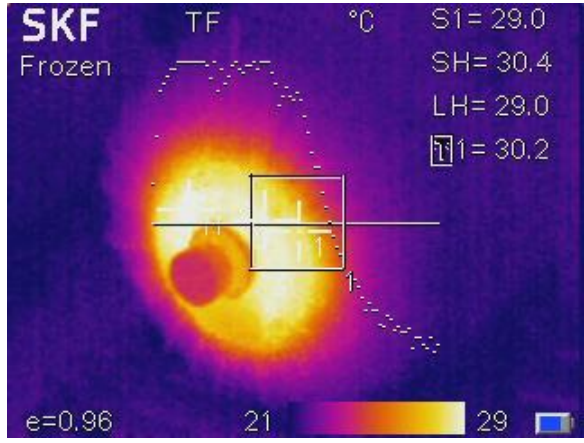
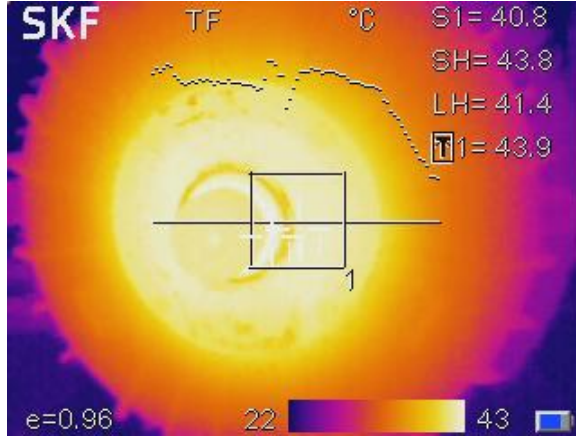
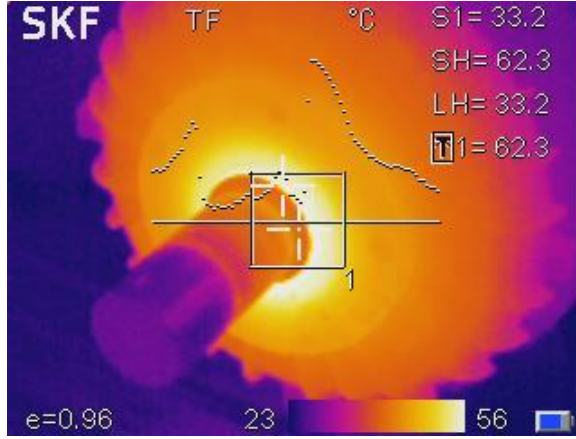
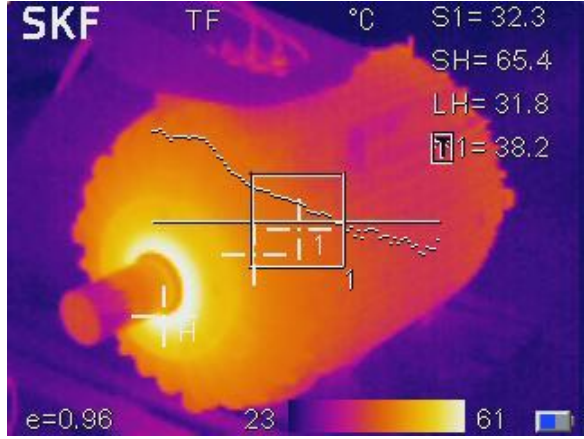
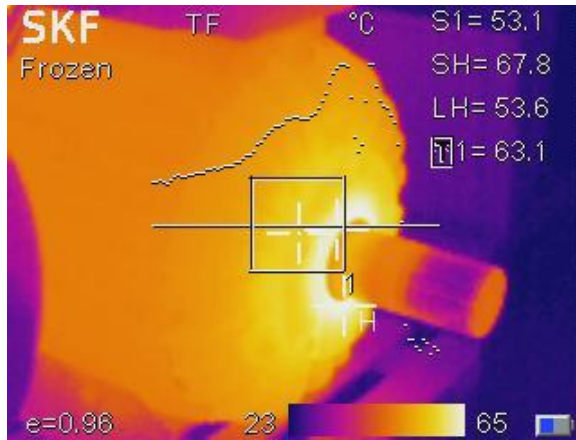
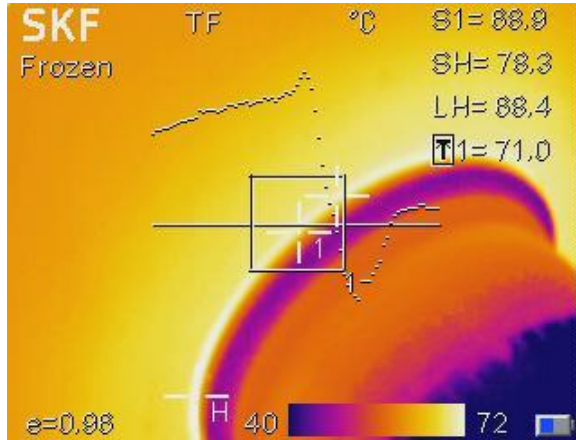
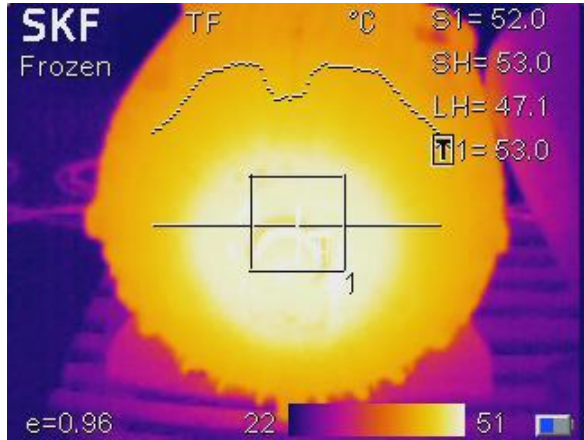
- Motor çalışmaya başladıktan 5. dakikadan itibaren 2 saat boyunca eşit zaman aralıklarıyla termal kamera görselleri alınmıştır.
- Isının oluştuğu ve yayıldığı bölgeler görsellerde görülmektedir.
- Motor ön yatak sıcaklığı 2 saat sonunda 78 °C, arka yatak sıcaklığı ise 53 °C olarak ölçülmüştür.
- Isının oluşma sebebinin tespiti için motor demontajı yapılacaktır.
