## 315 KW ÖRNEK MOTOR RAPORU

## BAKIM SONRASI RAPOR

İşletme Adı : Koza Altın İşletmeleri  
İşletme Adresi :  
İlgili Kişi :  
Telefon :  
E-Posta :  
Yapılan İşlem : Bakım - Sarım  
Takip No : 201906002

Marka	: Teco-Westinghouse	Güç (kW)	: 315
Tip	: AEJS WR	Gerilim (V)	: 380 (SEC V : 635)
Seri No	: FC146284T1	Akım (A)	: 558 (SEC A : 293)
Bağlantı	:	Devir (d/d)	: 1480
Verimlilik Sınıfı	:	Frekans (Hz)	: 50
İzolasyon Sınıfı	: F	Cosφ	:

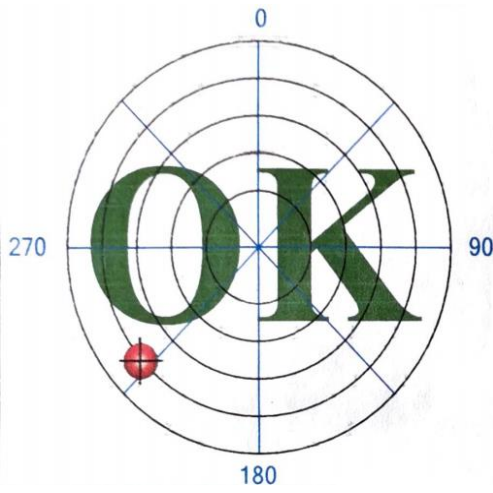
İlk Değerler : 95 gr 239°  
Son Değerler: 0.7 gr 228°

Toll: 795.7499 grmm  
4.97 gr

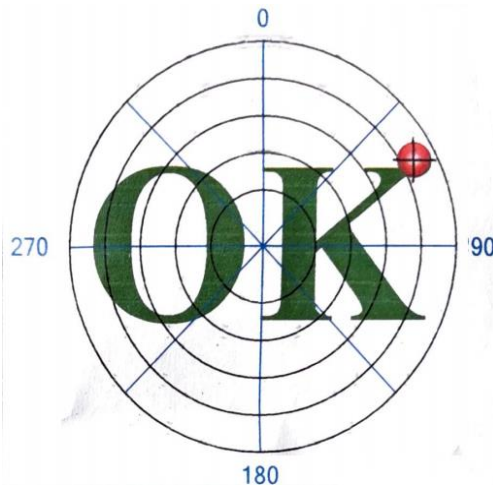
İlk Değerler : 48 gr 89°  
Son Değerler: 0.11 gr 0°

Toll: 795.7499 grmm  
4.97 gr

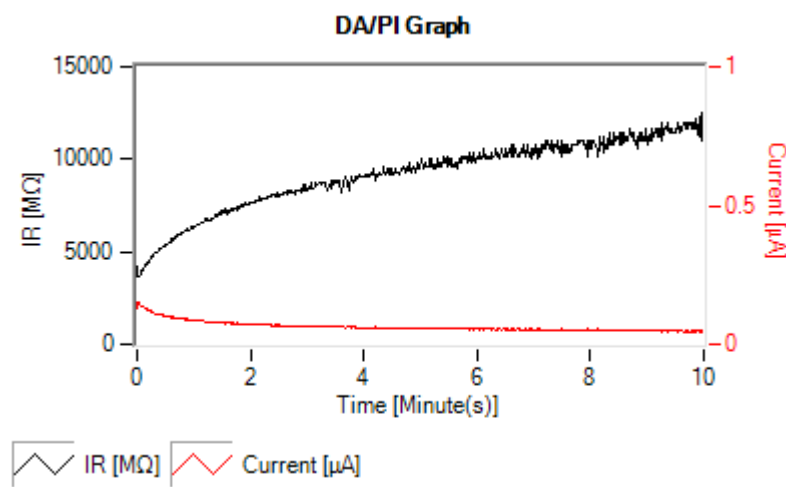
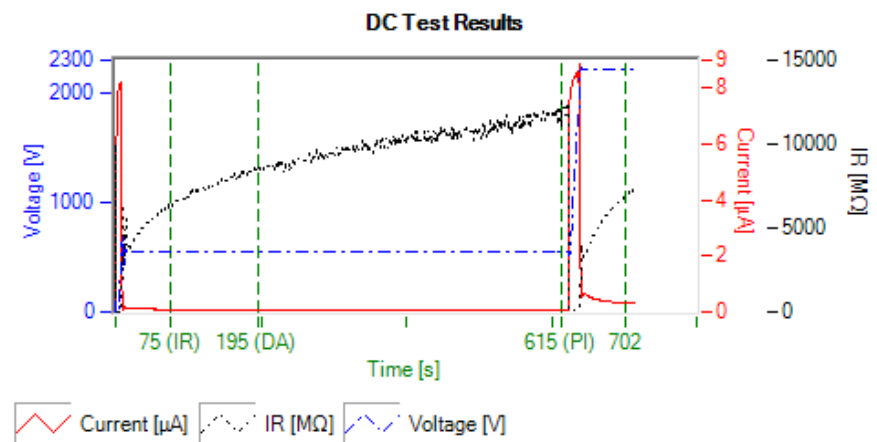
Voltage [V]	I [μA]	IR [MΩ]	IR [MΩ] Corrected 40°C (Thermoplastic)
550	0.088	6250	2210

Voltage [V]	DA Ratio	PI Ratio
550	2.1	2.5

Time [Minute(s)]	Voltage [V]	I [μA]	IR [MΩ]
00:15	550	0.119	4121.85
00:30	550	0.103	4339.81
00:45	550	0.092	4978.26
01:00	550	0.088	5250.00
01:30	550	0.077	7142.86
02:00	550	0.072	8638.89
02:30	550	0.069	9971.01
03:00	550	0.064	10593.75
04:00	550	0.061	11016.39
05:00	550	0.058	11482.76
06:00	550	0.055	12000.00
07:00	550	0.053	12377.36
08:00	550	0.050	13000.00
09:00	550	0.047	13702.13
10:00	550	0.048	13458.33

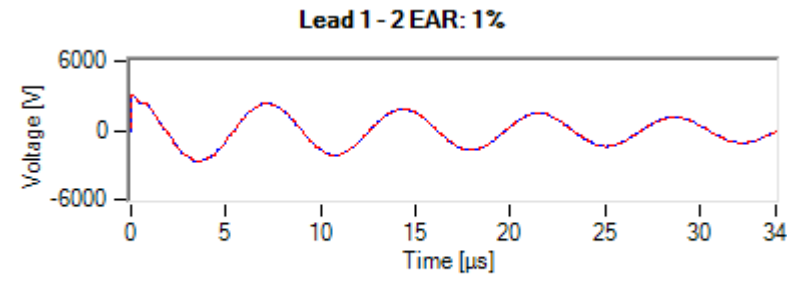
Lead 1 Lead 2

Compare	Peak Voltage [V]	Number of Pulses	LL EAR Status	L-L EAR [%]
1-2	2020	29	PASS	3
2-3	2050	28	PASS	4
3-1	2020	42	PASS	1

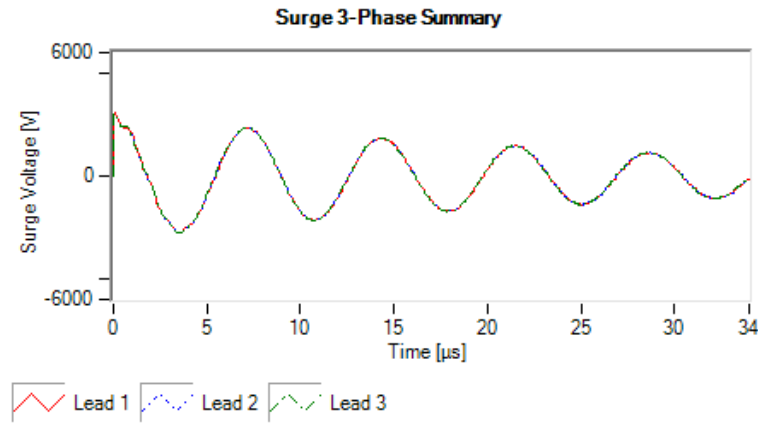
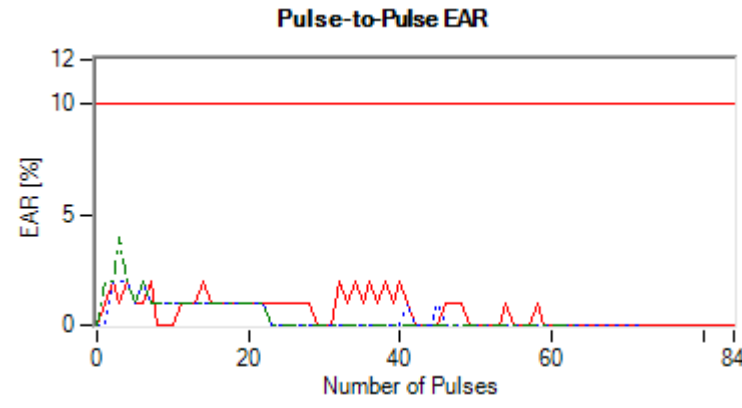
## Surge 3-Phase Summary

Lead	Peak Voltage [V]	Number of Pulses	PP EAR Status	Max P-P EAR [%]
1	2020	29	PASS	2
2	2050	28	PASS	2
3	2020	42	PASS	4

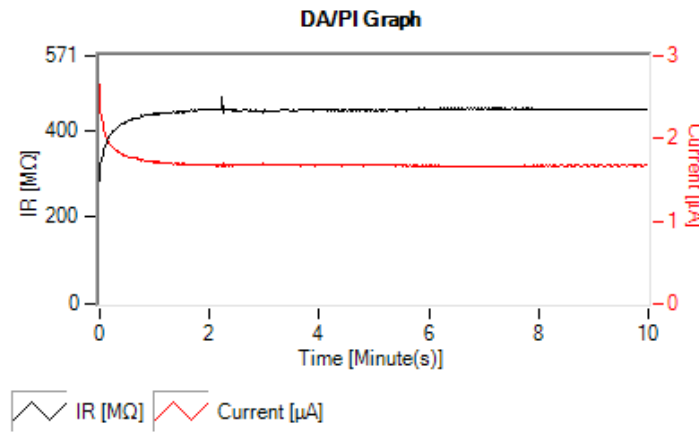
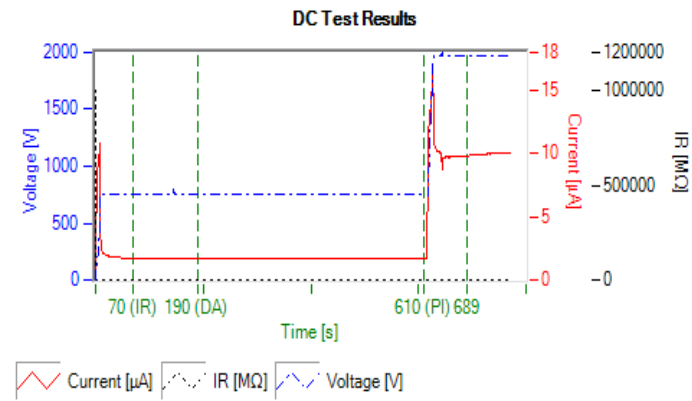
Voltage [V]	I [μA]	IR [MΩ]	IR [MΩ] Corrected 40°C (Thermoplastic)
750	1.710	439	2015

Voltage [V]	DA Ratio	PI Ratio
750	2.0	2.1

Time [Minute(s)]	Voltage [V]	I [μA]	IR [MΩ]
00:15	750	1.890	296.83
00:30	750	1.790	318.99
00:45	750	1.750	428.57
01:00	750	1.710	538.60
01:30	750	1.690	643.79
02:00	750	1.680	746.43
02:30	750	1.690	943.79
03:00	750	1.700	1041.18
04:00	750	1.680	1046.43
05:00	750	1.680	1107.43
06:00	750	1.670	1119.10
07:00	750	1.670	1122.10
08:00	750	1.670	1149.10
09:00	750	1.680	1146.43
10:00	750	1.680	1149.43

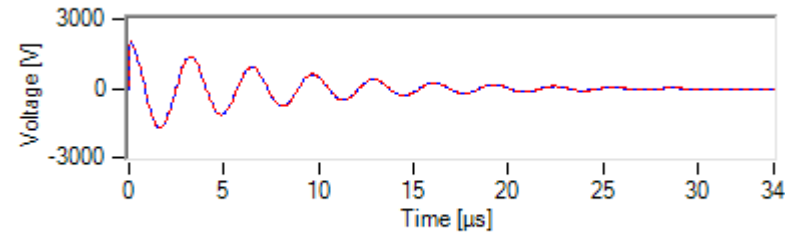
Lead 1 Lead 2

**Lead 1 - 2 EAR: 3%**

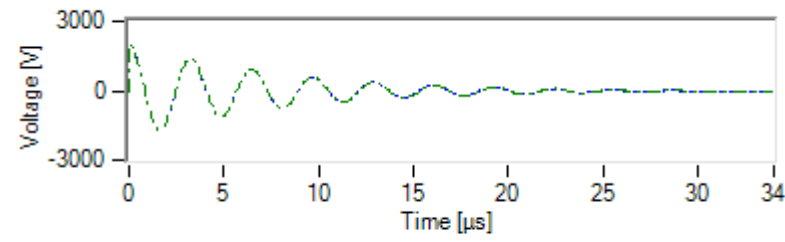
Lead 2 Lead 3

**Lead 2 - 3 EAR: 2%**

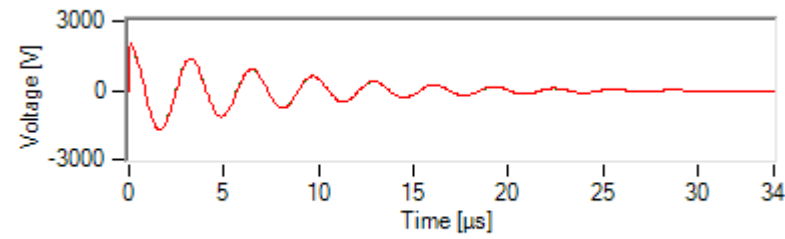
Lead 3 Lead 1

**Lead 3 - 1 EAR: 1%**

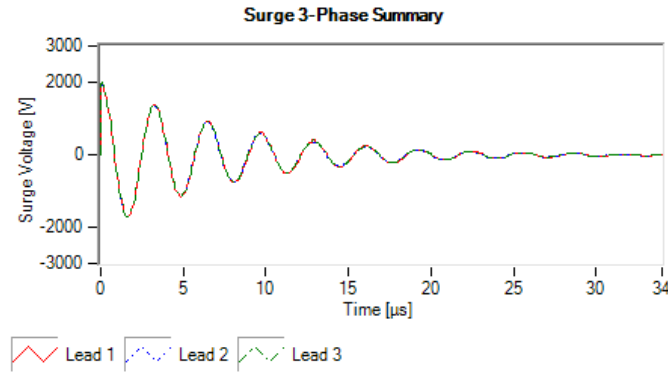
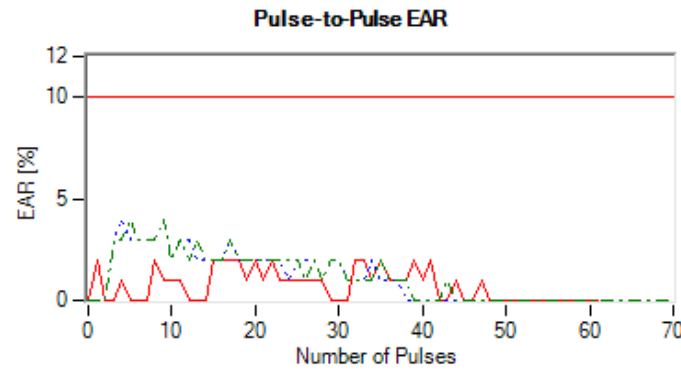
## Surge 3-Phase Summary

Lead	Peak Voltage [V]	Number of Pulses	PP EAR Status	Max P-P EAR [%]
1	1970	15	PASS	2
2	1970	25	PASS	4
3	1970	34	PASS	4

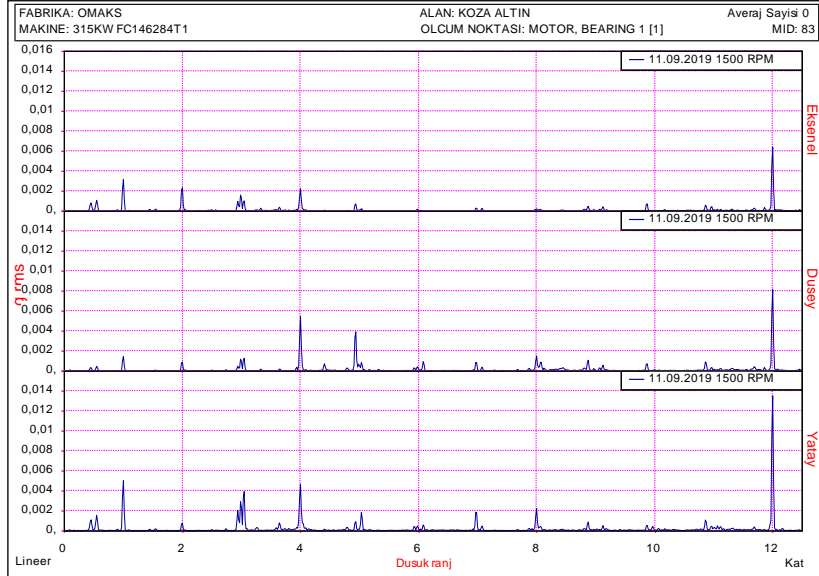
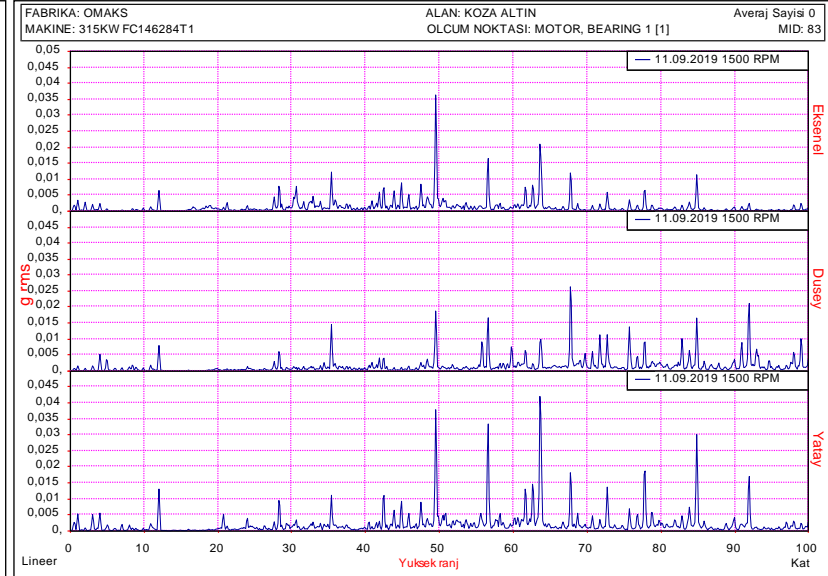
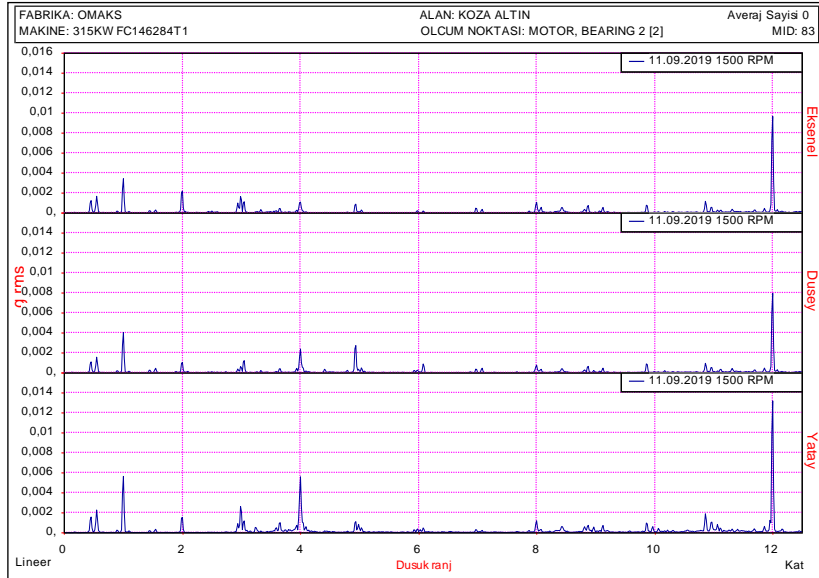
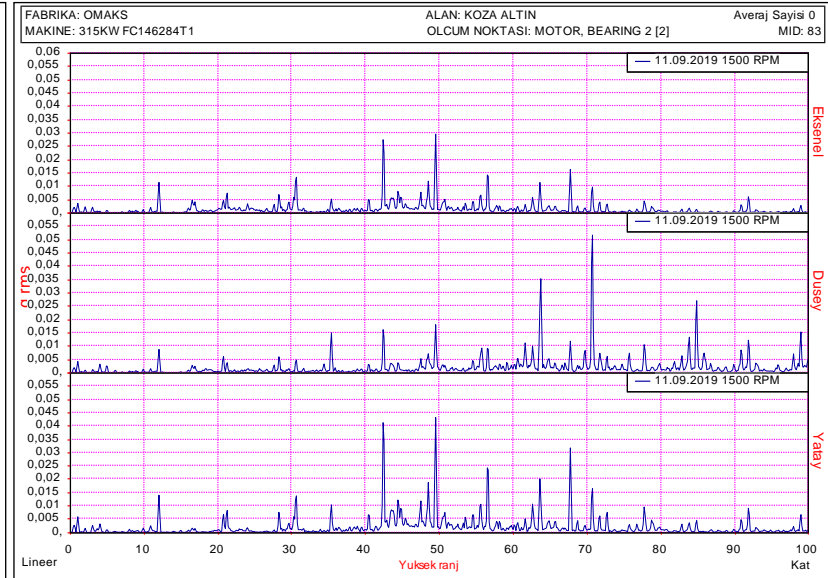
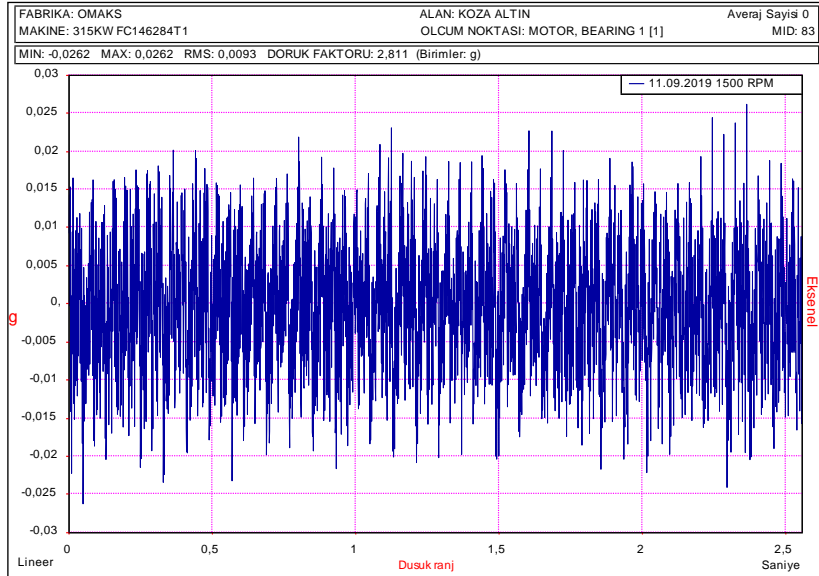
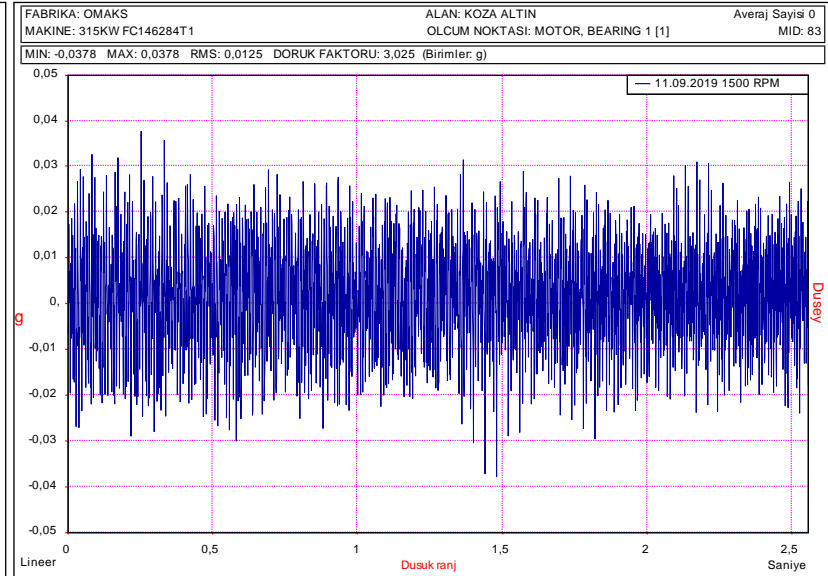
## TİTREŞİM RAPORU

BU MAKİNEDE TİTRESİM ANALİZİYLE TANIMLANABİLECEK BİR ARIZA GÖRÜLMEMİŞTİR.

MAKSİMUM SEVİYE 0,35 (11%) mm/s at 1,00x on 2T

Teshise neden olan bulgular: Bearing sum = 60 dB in 2R

Bearing tone harmonics in demod spectrum with harmonic match between regular and demod spectrum in 2R

Teshise neden olan bulgular: Bearing sum = 48 dB in 1R

Bearing tone harmonics in demod spectrum with harmonic match between regular and demod spectrum in 1R
