MOTOR - GENERATÖR EKSPERTİZ RAPORU

MOTOR BİLGİLERİ					
Marka	: ELIN MOTOREN	Güç (kW)	: 1290/1520	Ex - Proof	: <input type="checkbox"/>
Tip	: MCR 545 Z04	Gerilim (V)	: 690	Asenkron	: <input checked="" type="checkbox"/>
Seri No	: 505339C 13004	Akım (A)	: 1230/1064	Senkron	: <input type="checkbox"/>
Bağlantı	: D	Devir (d/d)	: 1507/1800	DC Motor	: <input type="checkbox"/>
Koruma Sınıfı	: IP54	Cosφ	: 0,88	Bilezikli	: <input type="checkbox"/>

ONARIM SONRASI RAPOR

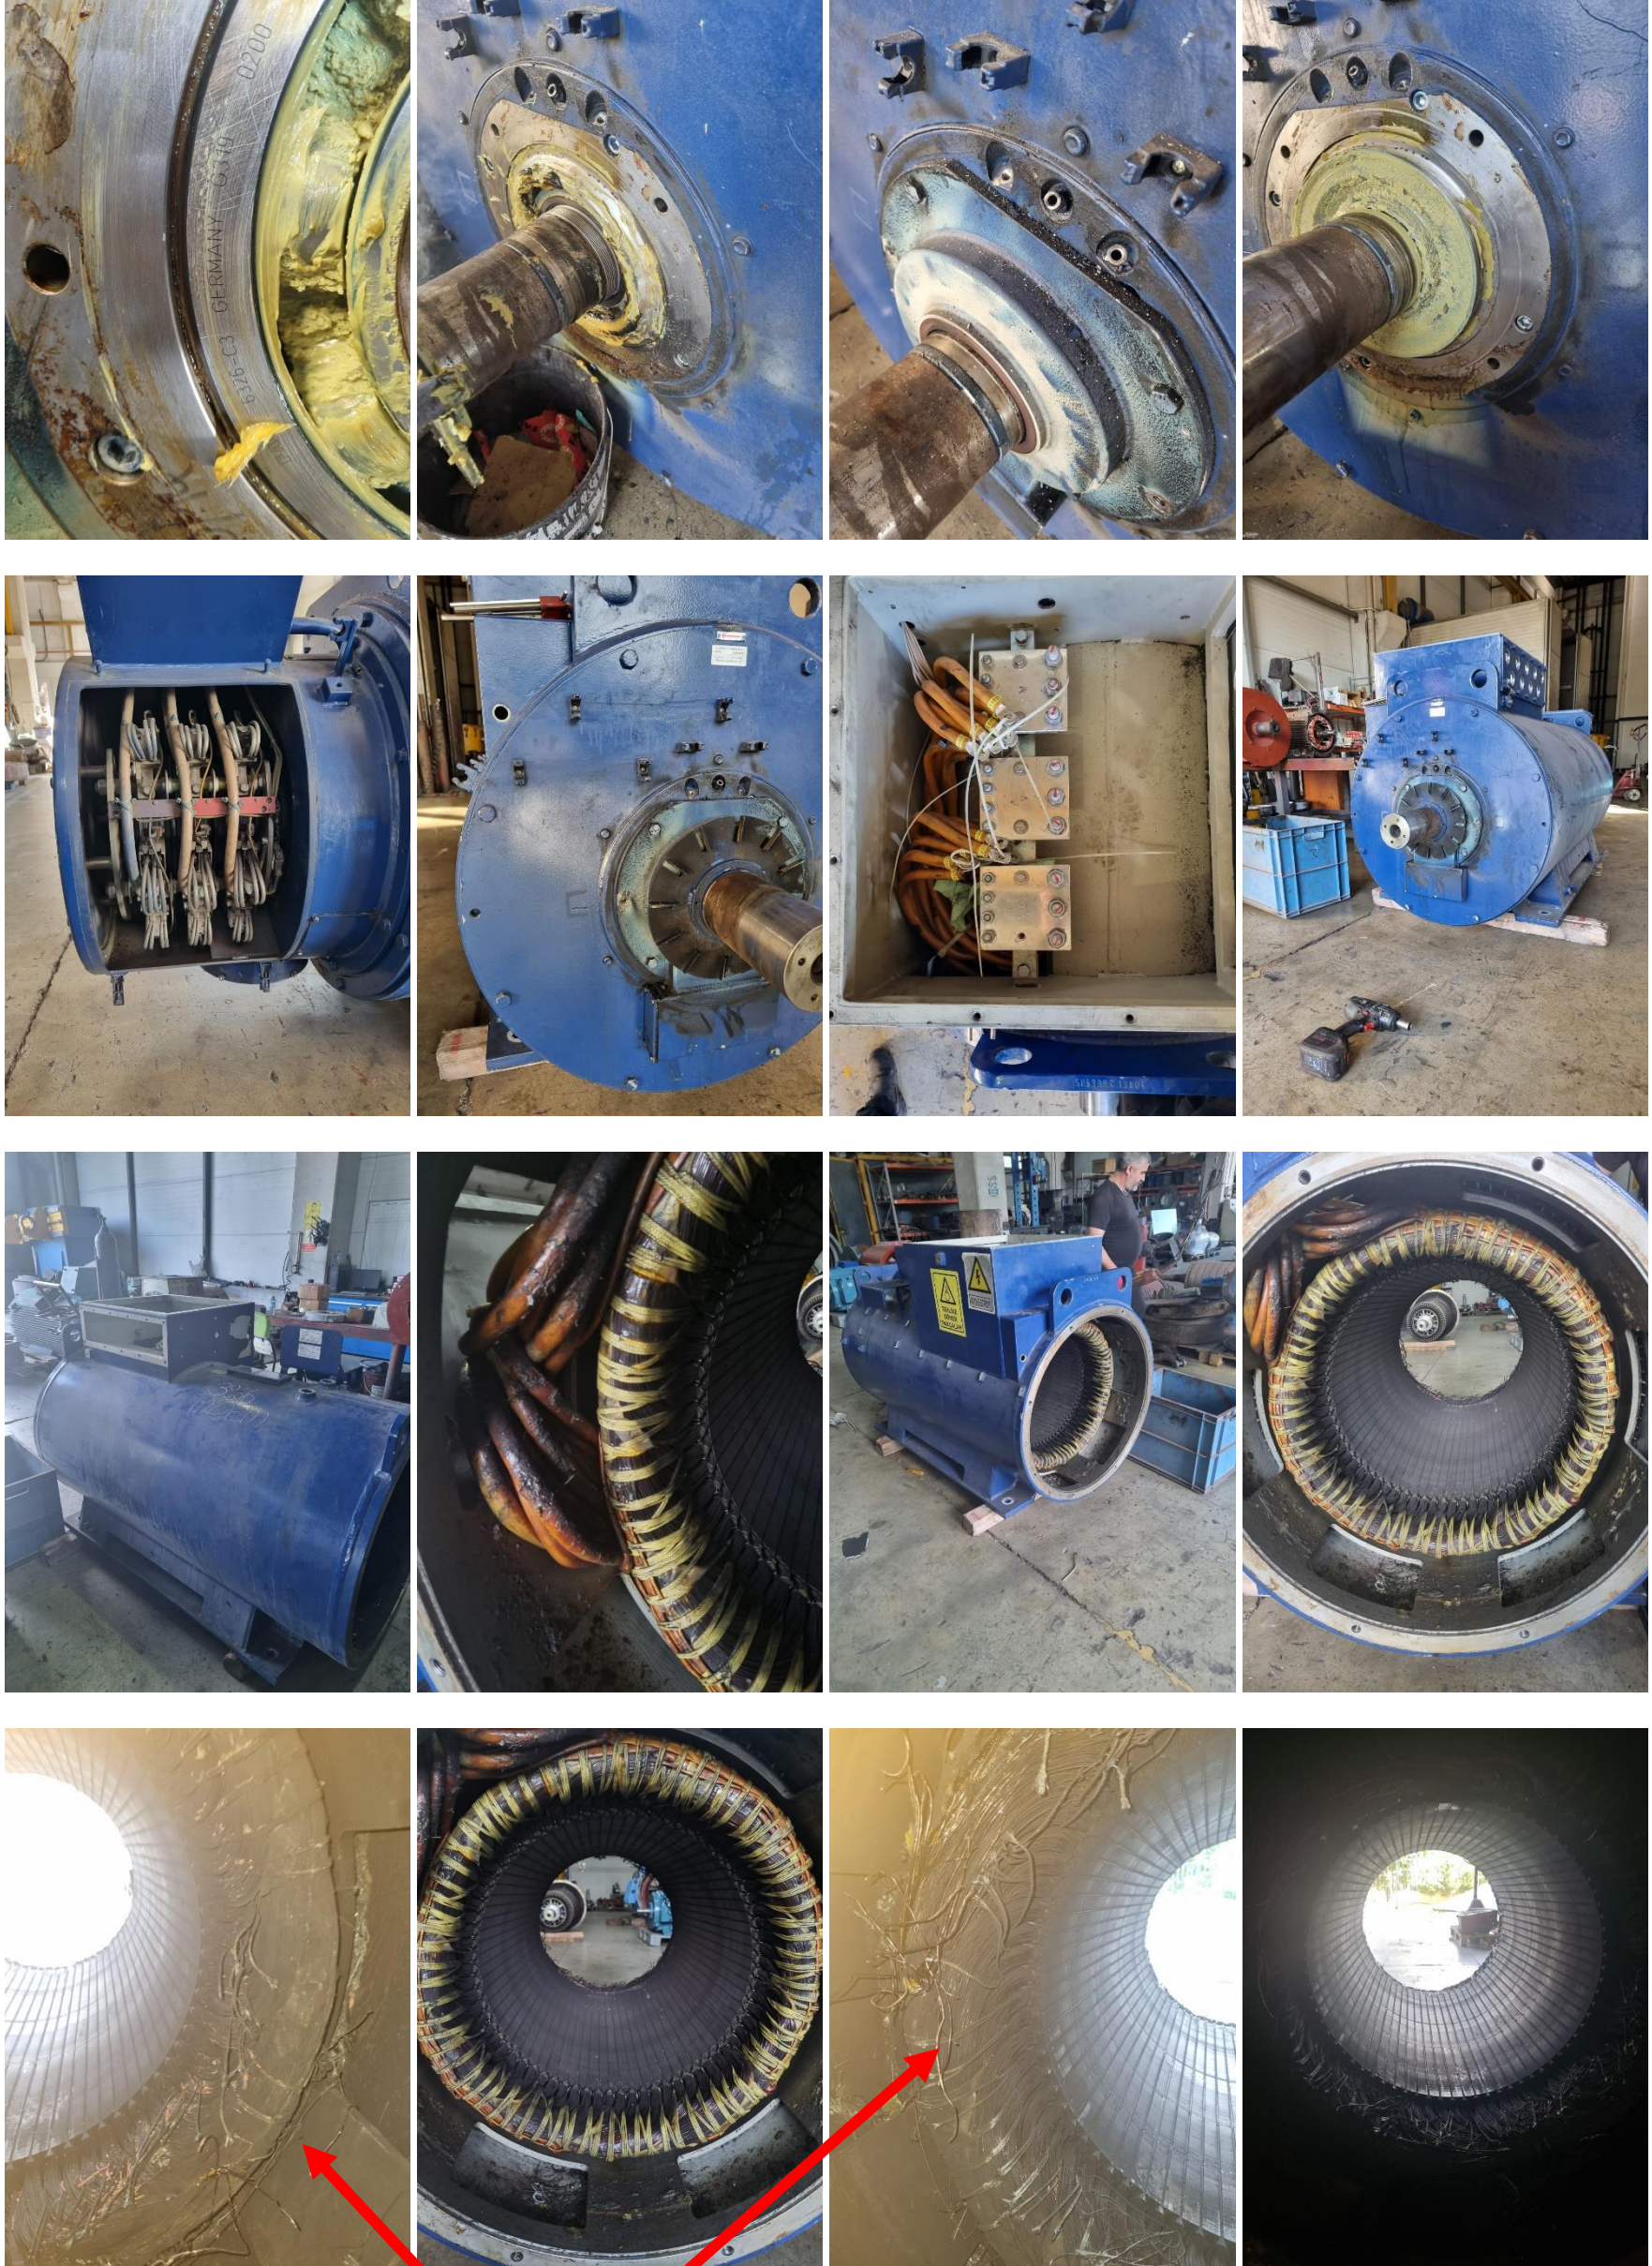
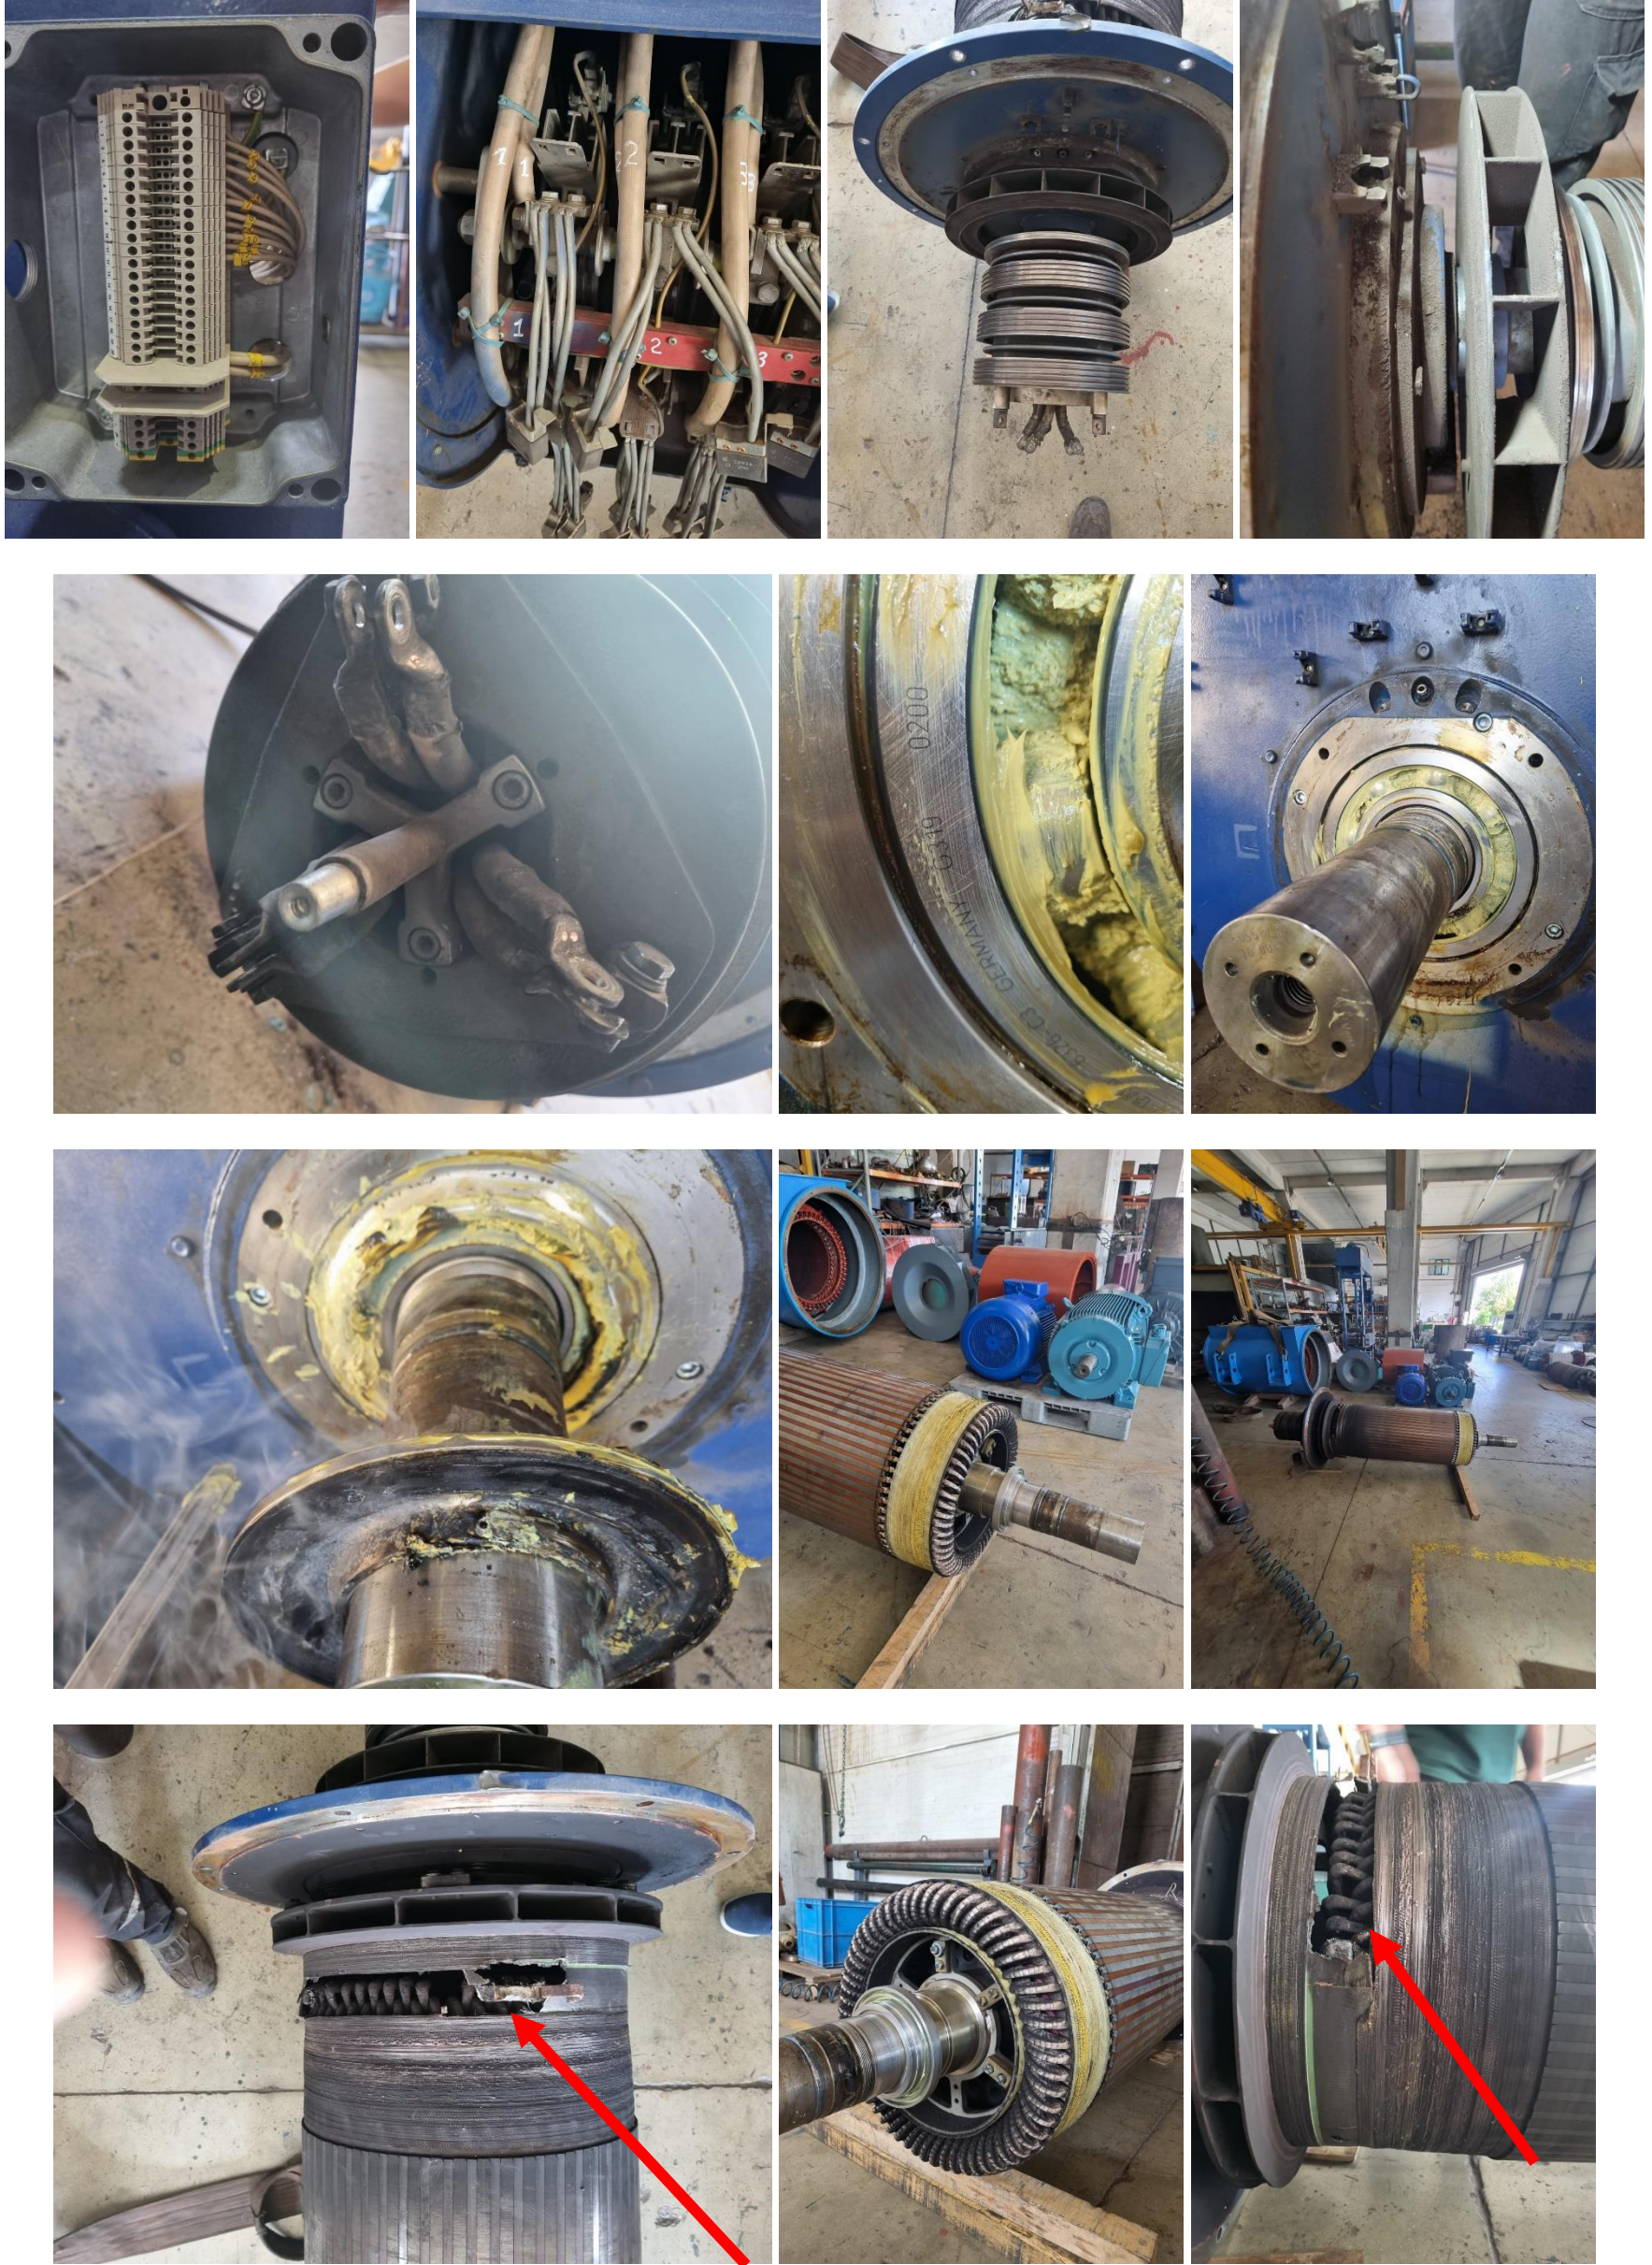
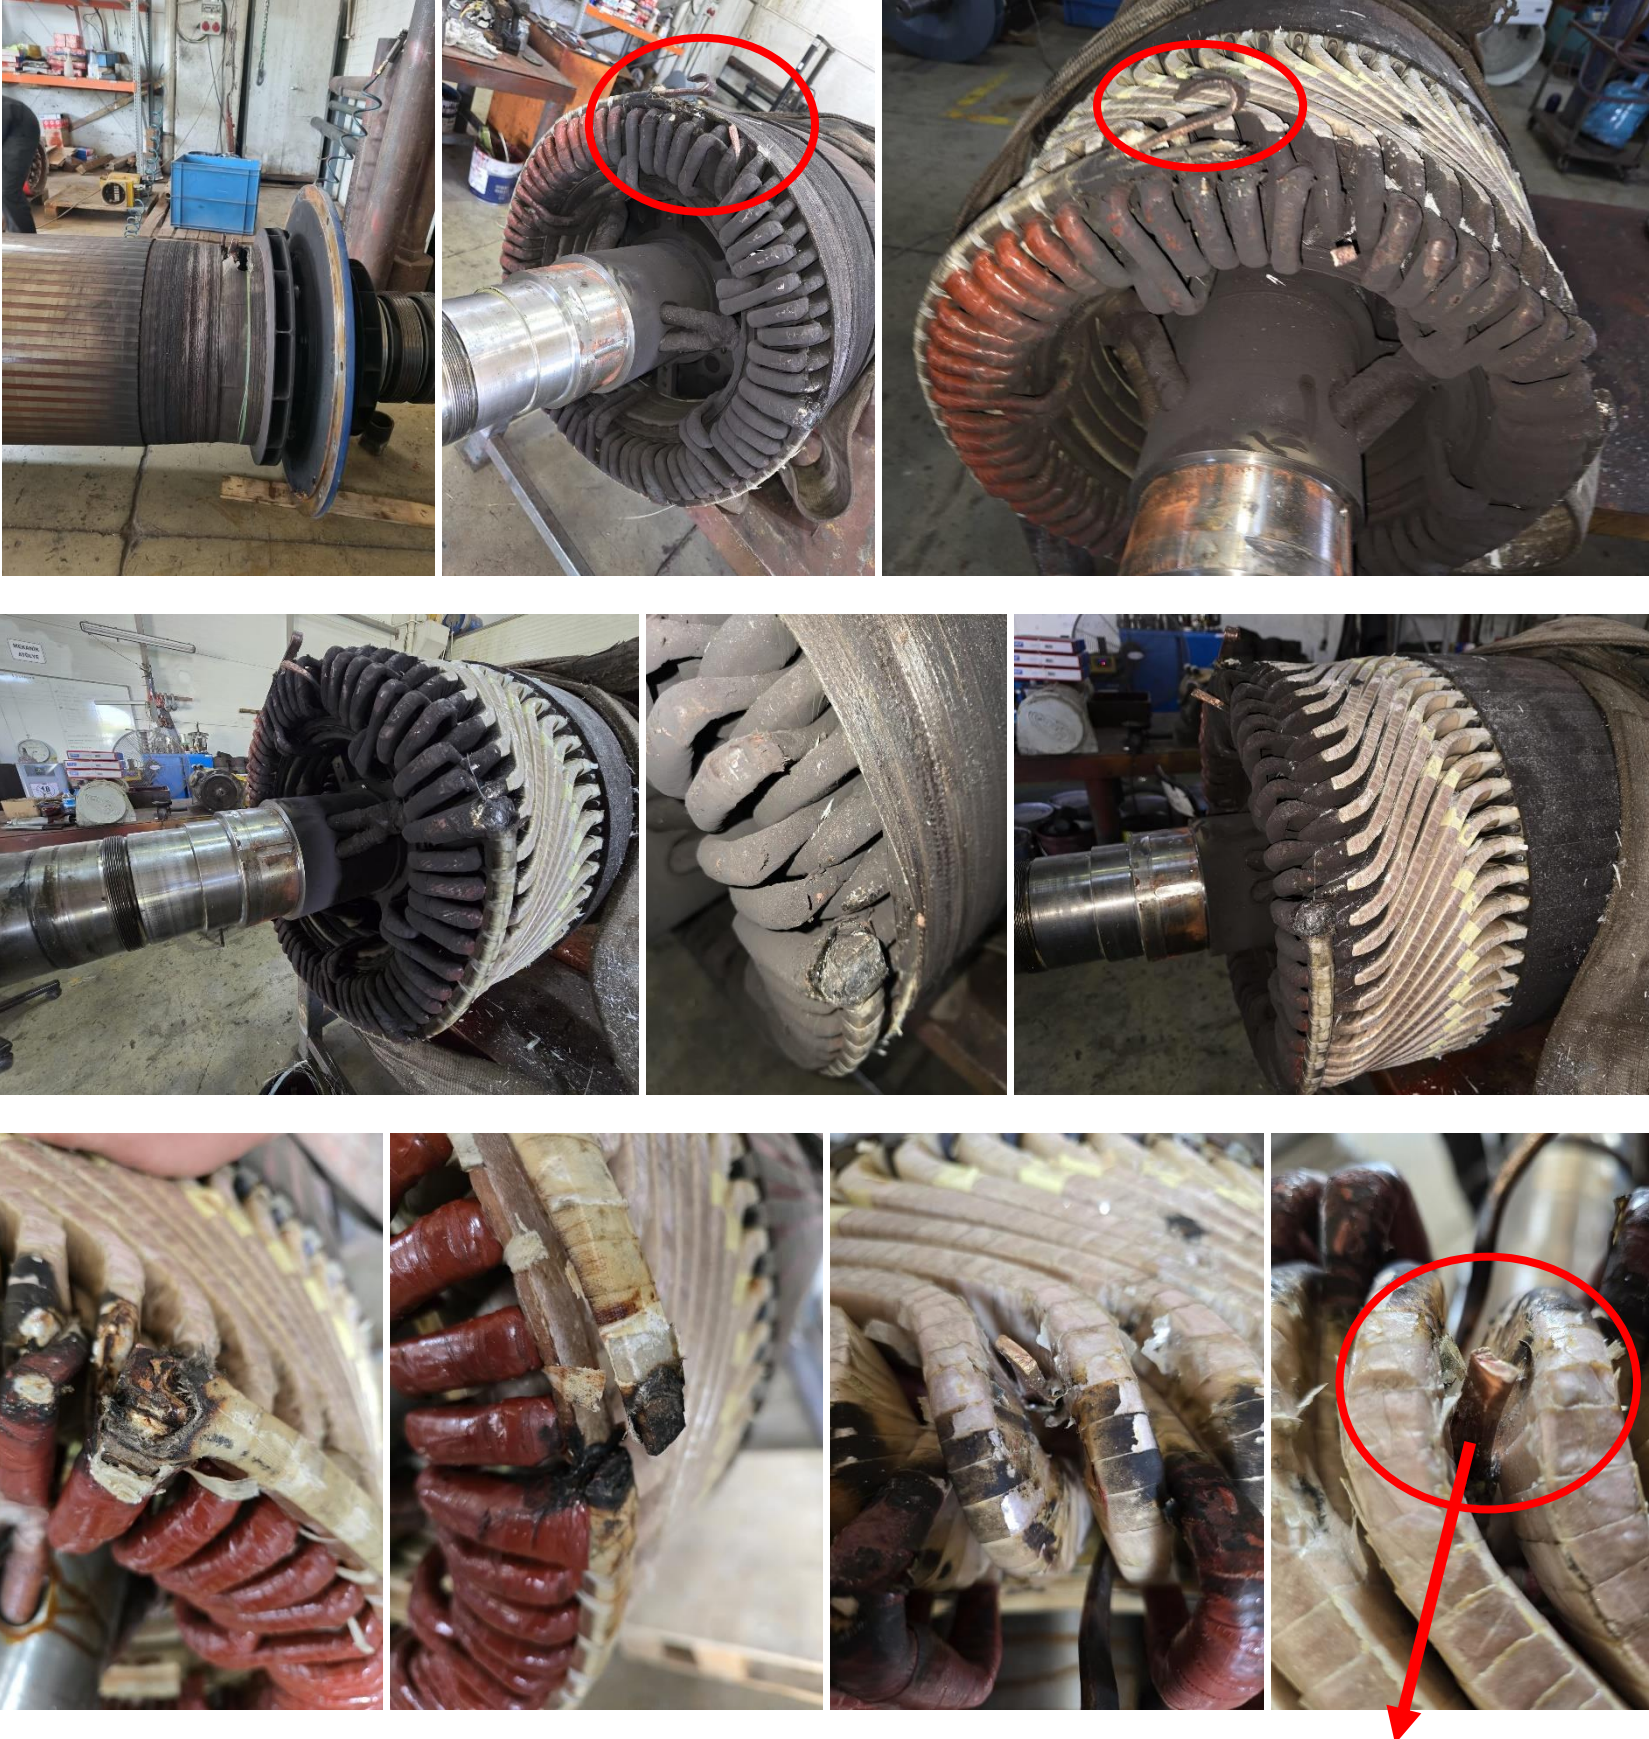
Bobine zarar vermeden kaynak yapılabilmesi ve izolasyonun sağlanması gerekiyor. Kaynağın ve izolasyonun çalışma amperine ve gerilimine dayanıp dayanamayacağı onarım sonrası testler ile anlaşılacak.

Açıklama	Ad Soyad - İmza
<p>Rotor sargısının bağlantı uçlarındaki köprü ve kaynak yerlerindeki zayıf bağlantılar nedeniyle patlama meydana gelmiş, patlayan bakır baralar merkezkaç kuvvetiyle açılarak stator sargısına sürtüp statora zarar vermiş ve statorun yanmasına neden olmuştur. Bu nedenle statorun yeniden sarılması gerekmektedir.</p> <p>Rotorun bandajı açılarak yıkanıp, temizlenip fırında kurutulduktan sonra gövdeye kısa devre olmadığı, rotor bobinlerinin sağlam olduğu, sadece bağlantı yerlerinde hasar olduğu görülmüştür. Patlayan kısımların onarımının mümkün olacağı düşünülmektedir. Onarım sonrası yapılacak olan testler neticesinde rotorun yeniden sarımına gerek olup olmayacağına karar verilecektir.</p>	<p>Coşkun Arslan Elektrik-Elektronik Yüksek Mühendisi</p>

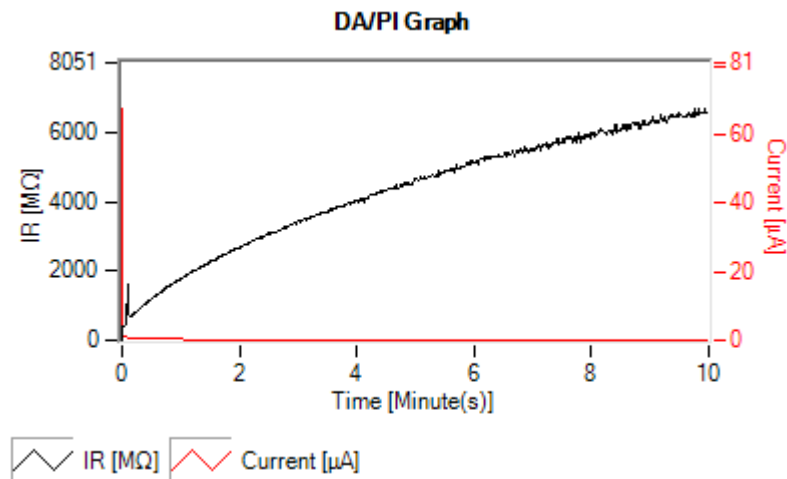
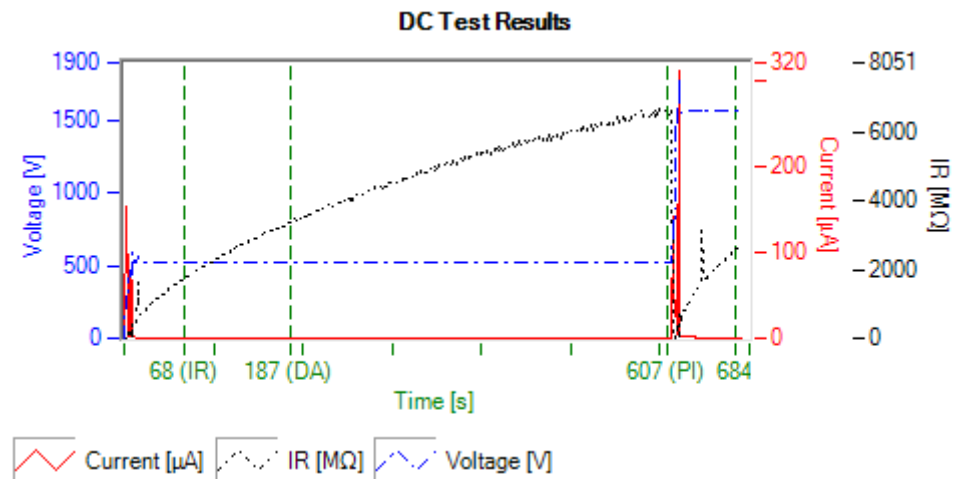
IR Results

Voltage [V]	I [µA]	IR [MΩ]
530	0.301	1761

DA/PI Results

Voltage [V]	DA Ratio	PI Ratio
530	2.9	3.8

HiPot Result

Voltage [V]	I [µA]	IR [MΩ]
1570	0.606	2591

Rotor sargısının bağlantı uçlarındaki köprü ve kaynak yerlerindeki zayıf bağlantılar nedeniyle patlama meydana gelmiş, patlayan bakır baralar merkezkaç kuvvetiyle açılarak stator sargısına sürtüp statora zarar vermiş ve statorun yanmasına neden olmuştur. Bu nedenle statorun yeniden sarılması gerekmektedir.

Rotorun bandajı açılarak yıkanıp, temizlenip fırında kurutulduktan sonra gövdeye kısa devre olmadığı, rotor bobinlerinin sağlam olduğu, sadece bağlantı yerlerinde hasar olduğu görülmüştür. Patlayan kısımların onarımının mümkün olacağı düşünülmektedir. Onarım sonrası yapılacak olan testler neticesinde rotorun yeniden sarımına gerek olup olmayacağına karar verilecektir.

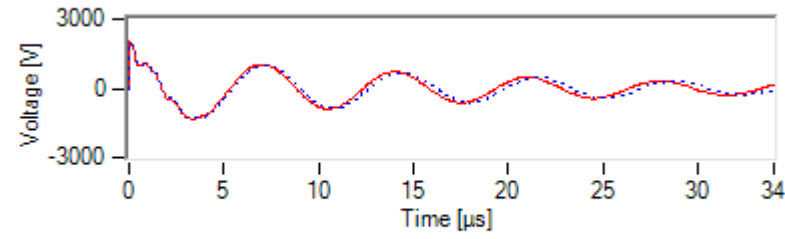
Lead 1 - 2 EAR: 22%

Compare	Peak Voltage [V]	Number of Pulses	LL EAR Status	L-L EAR [%]
1-2	2000	6	FAIL	22
2-3	2000	5	PASS	5
3-1	1970	21	FAIL	28

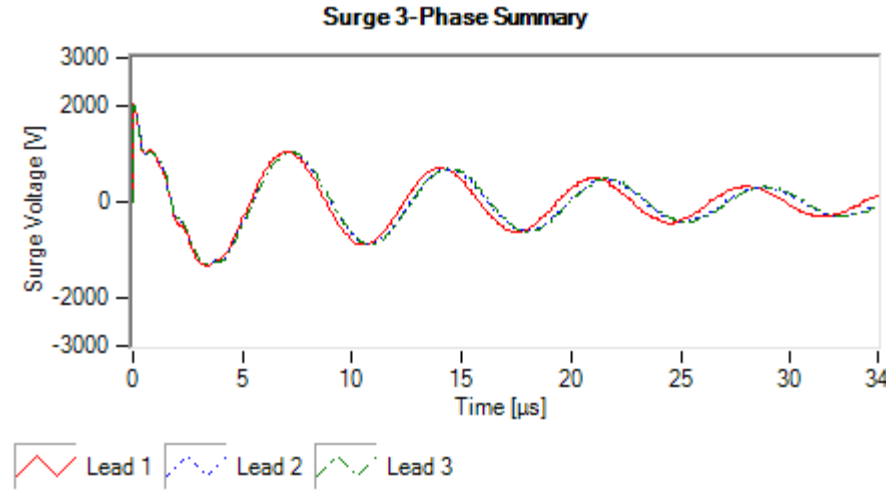
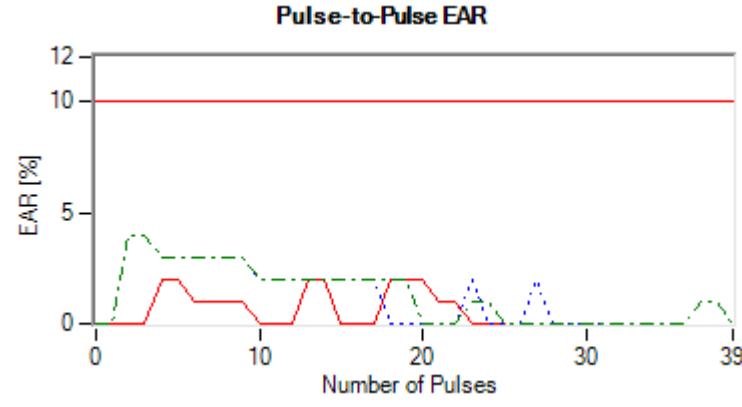
Surge 3-Phase Summary

Lead	Peak Voltage [V]	Number of Pulses	PP EAR Status	Max P-P EAR [%]
1	2000	6	PASS	2
2	2000	5	PASS	4
3	1970	21	PASS	4

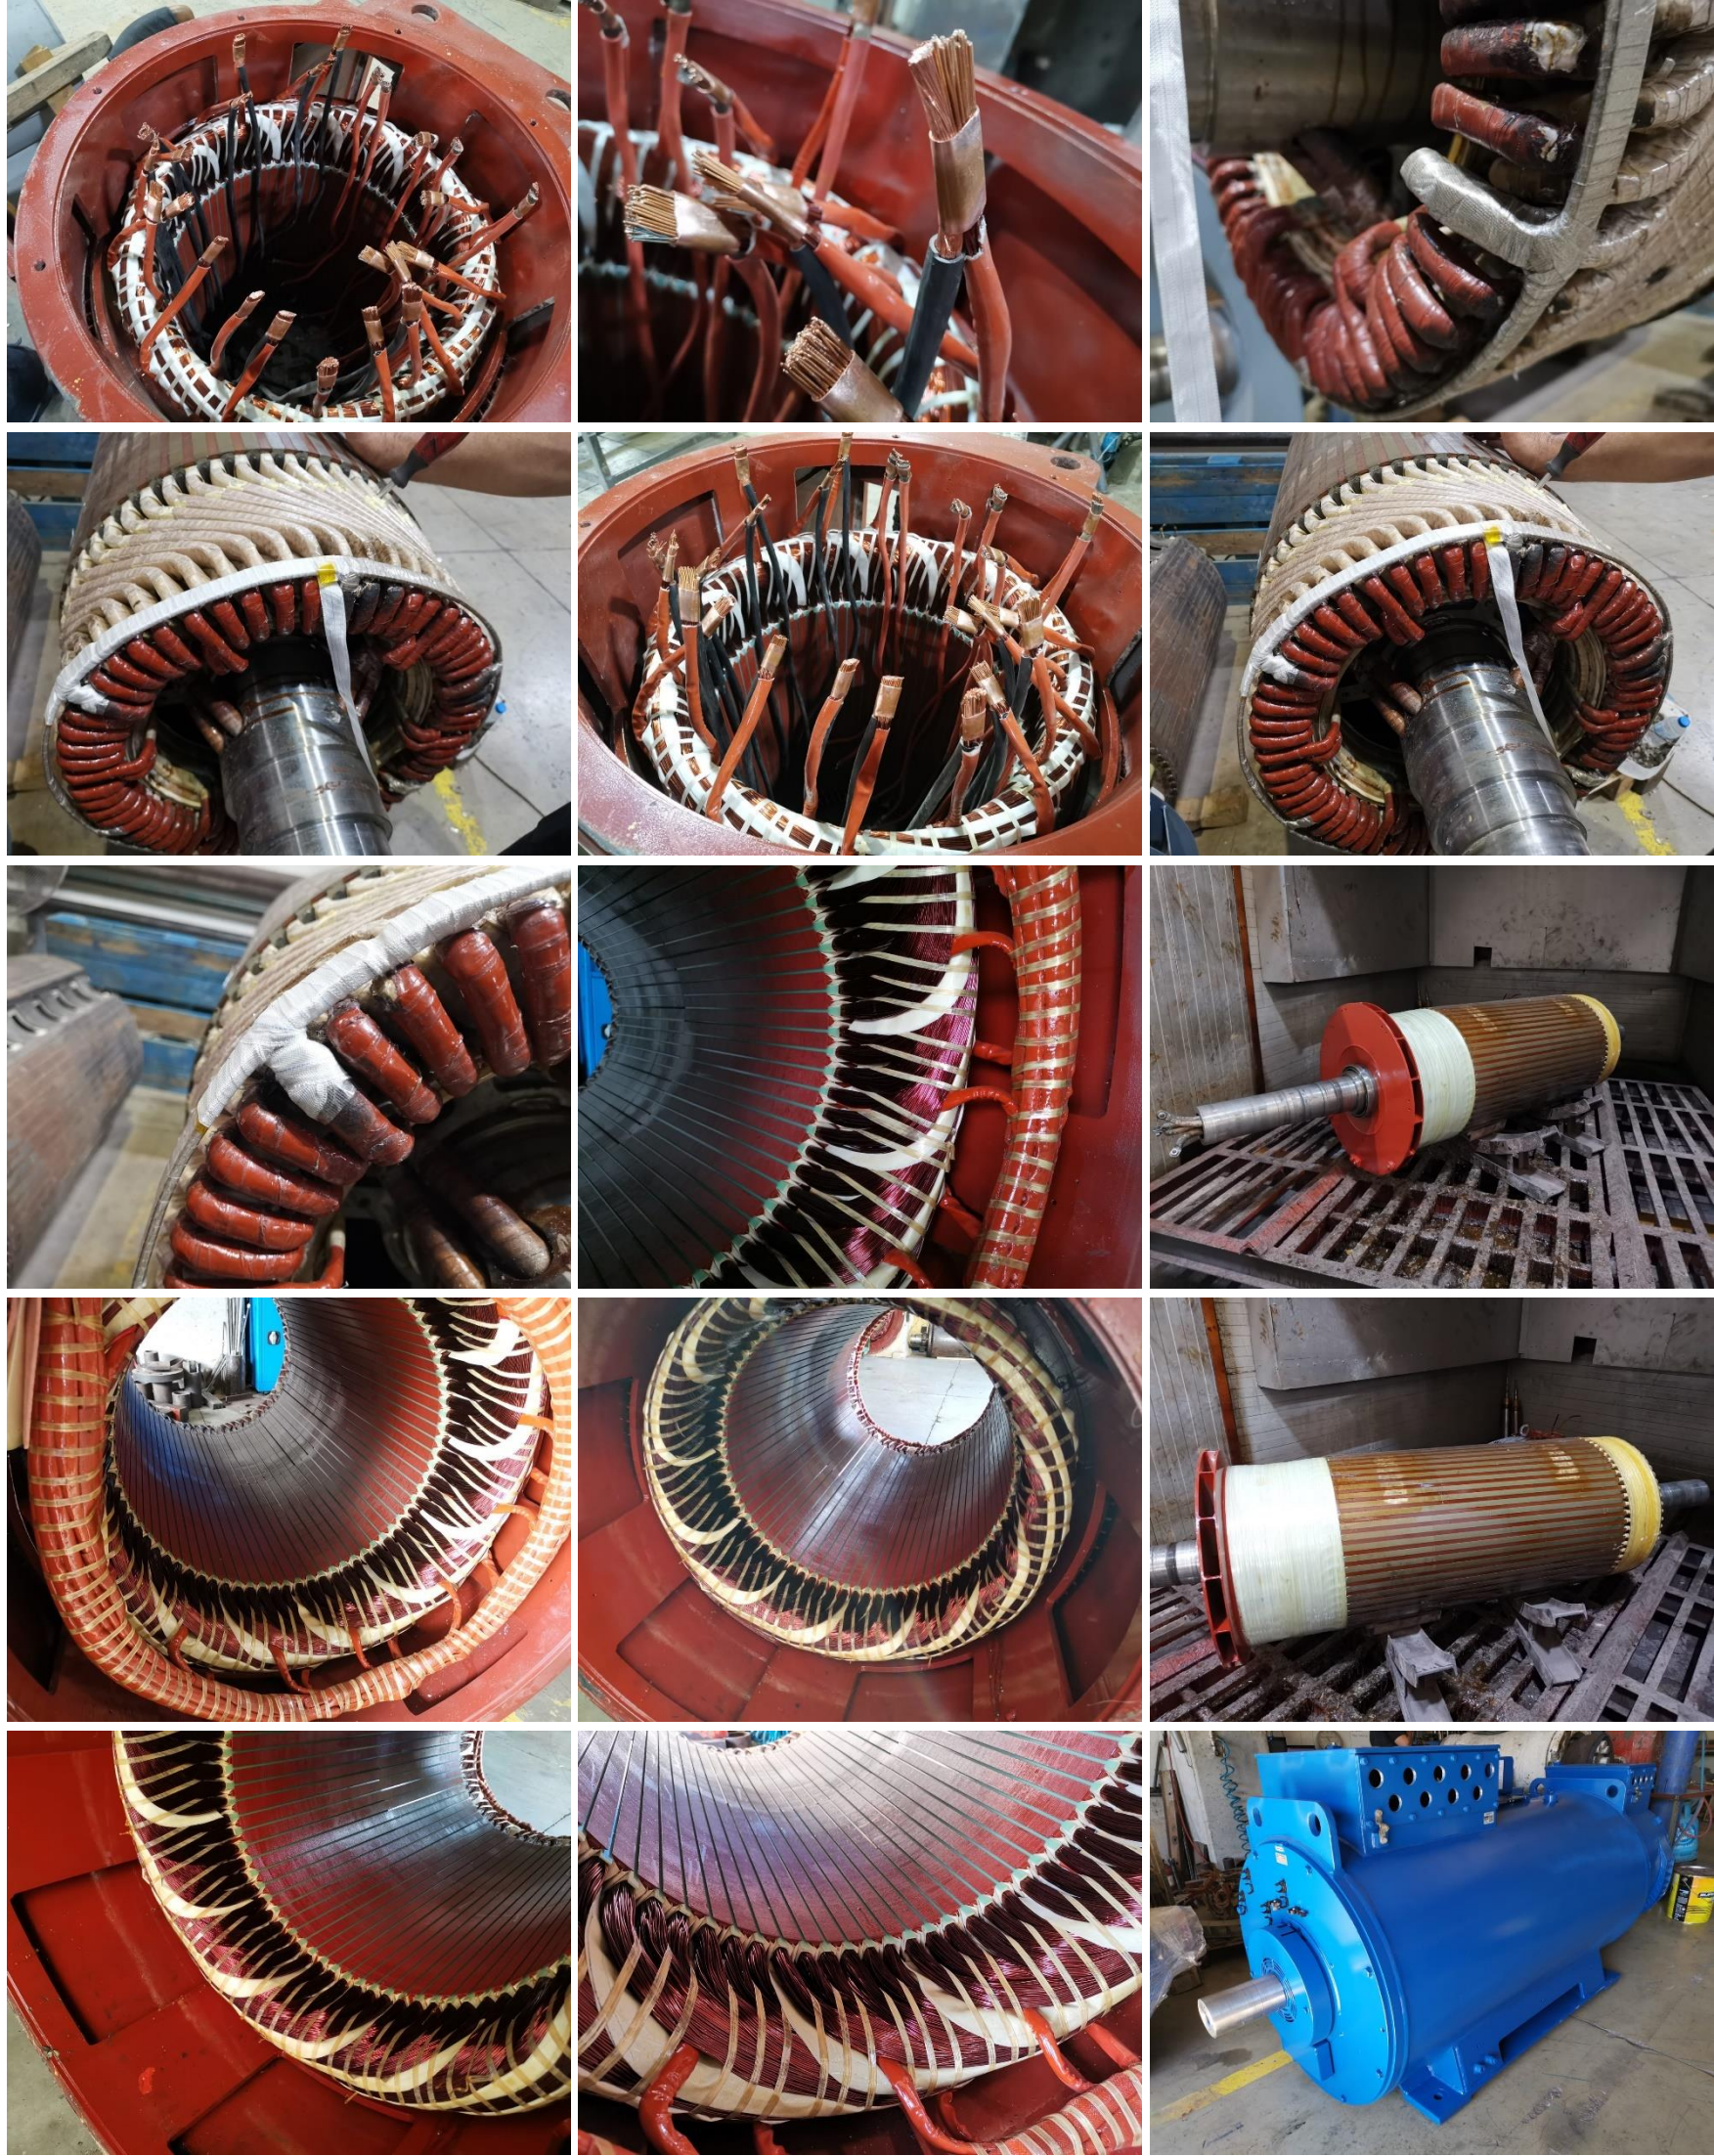
Açıklama	Ad Soyad - İmza
<p>Rotorda patlayan baralarının onarımı ve yıldız barası bağlantı kaynaklarının tamamı yenilenmiştir. Baraların izolasyonu için mika ve cam elyaf malzemelerin sarımı yapılmıştır. Bağlantı kaynakları sonrası Surge Testi yapılmış olup fazlar arası izdüşümlerin doğruluğu teyit edilmiştir. Tüm izolasyon bantlarının tamamlanmasıyla rotor verniği ve bandajı yapılmıştır. 24 saat 130°C fırında kurutma sonrası izolasyon testleri, surge testi, akım testi ve termal kamera kontrolleri yapılarak test edilmiş ve herhangi bir olumsuzluk görülmemiştir. Yukarıda rotorun çalışma amperi altında termal kamera ile kontrolü yapılmış ve bağlantı yerlerinde ısınma olmadı görülmüştür.</p>	<p>Coşkun Arslan Elektrik-Elektronik Yüksek Mühendisi</p>

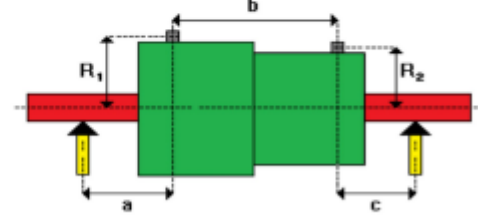
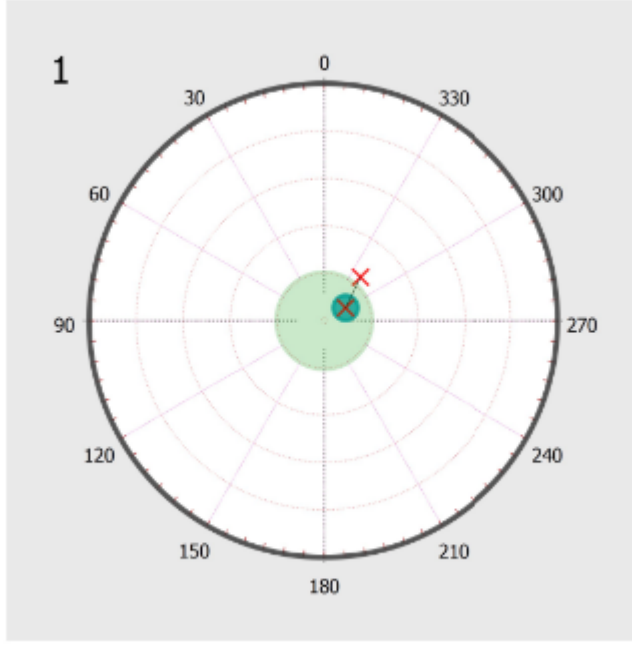
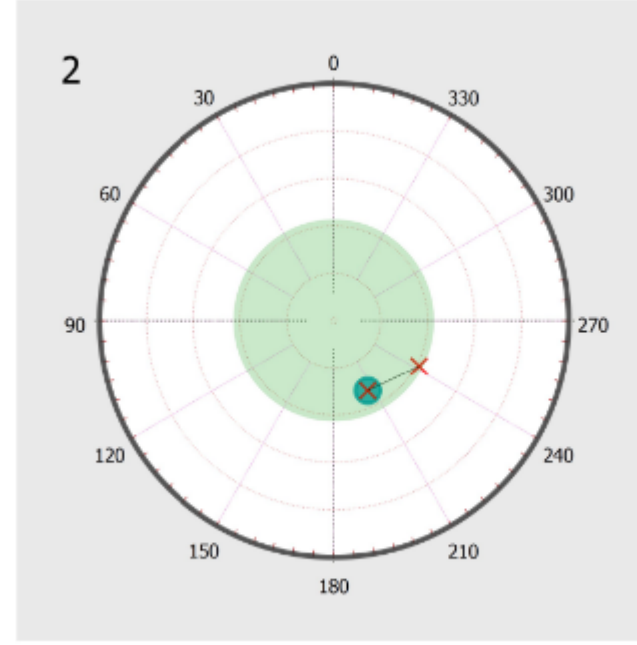
Balans Raporu

Rotor Ağırlığı : 2300000 gr
Servis Hızı : 1800 rpm
Düzeltilme : 1- 2-
Tolerans Sınıfı : ISO21940-11 G 6.3

a : 70 mm
b : 1440 mm
c : 210 mm
r1 : 360 mm
r2 : 180 mm

120.27 gr 320°
53.24 gr 301°

206.47 gr 242°
165.57 gr 206°

Sonuç : Tolerans İçinde

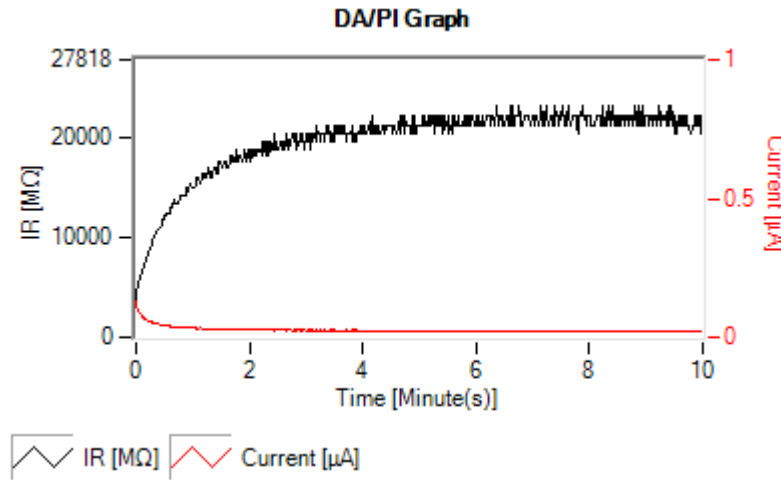
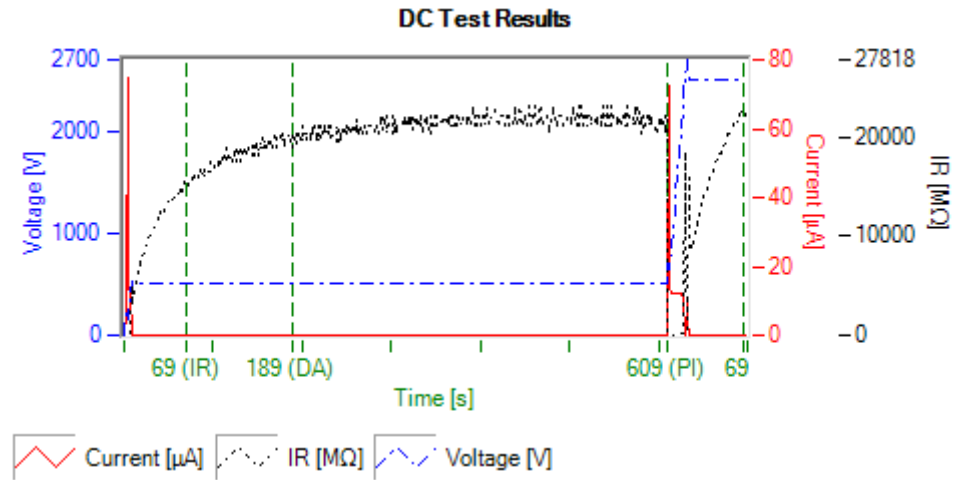
IR Results

Voltage [V]	I [μA]	IR [MΩ]
510	0.034	15000

DA/PI Results

Voltage [V]	DA Ratio	PI Ratio
510	1.6	1.4

HiPot Result

Voltage [V]	I [μA]	IR [MΩ]
2500	0.111	22523

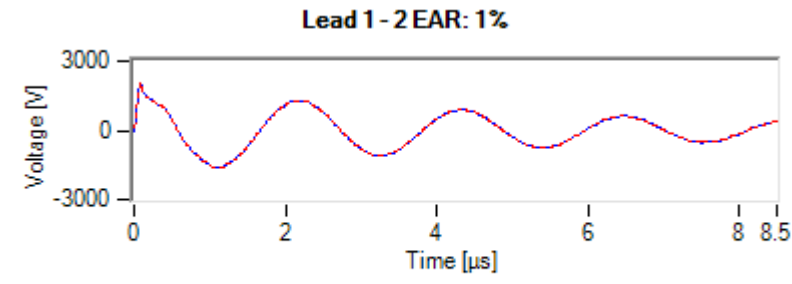
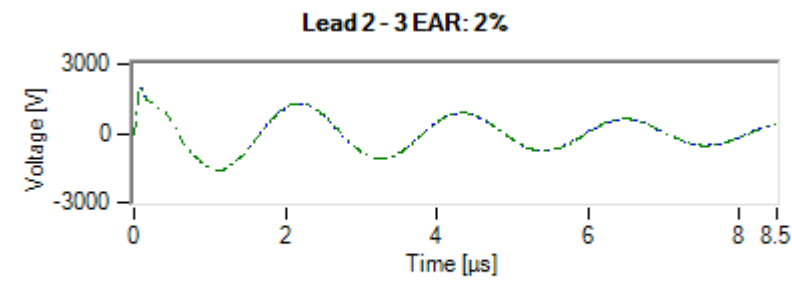
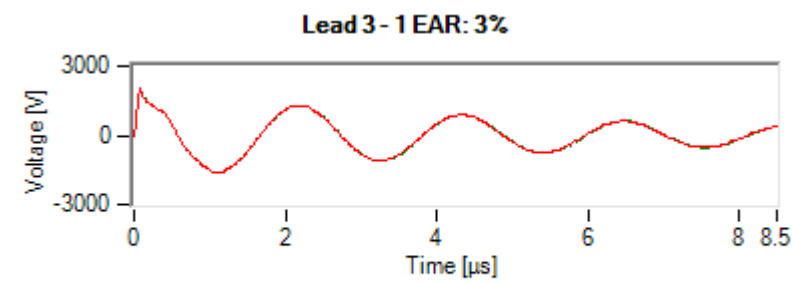
Surge Lead-to-Lead Comparison

Compare	Peak Voltage [V]	Number of Pulses	LL EAR Status	L-L EAR [%]
1-2	2050	12	PASS	1
2-3	2050	17	PASS	2
3-1	2020	14	PASS	3

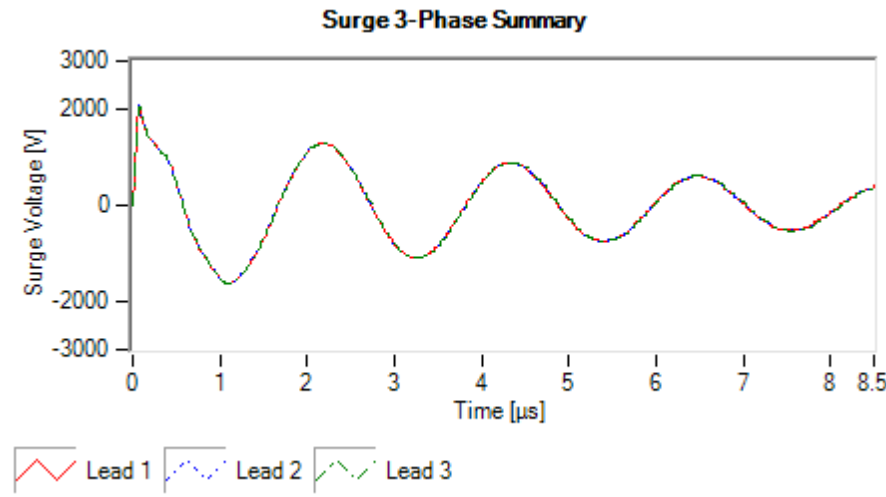
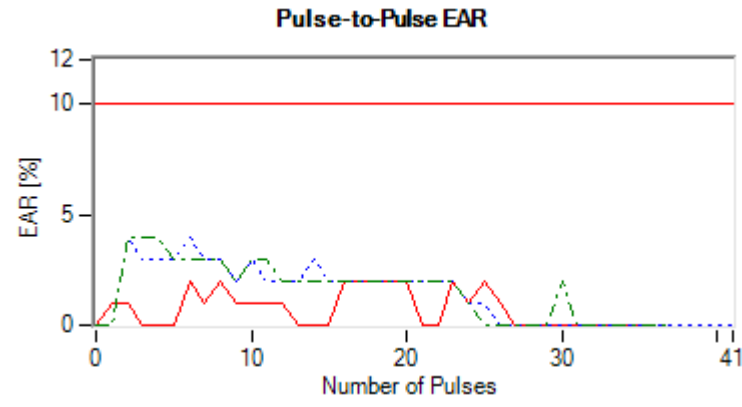
Surge 3-Phase Summary

Lead	Peak Voltage [V]	Number of Pulses	PP EAR Status	Max P-P EAR [%]
1	2050	12	PASS	2
2	2050	17	PASS	4
3	2020	14	PASS	4

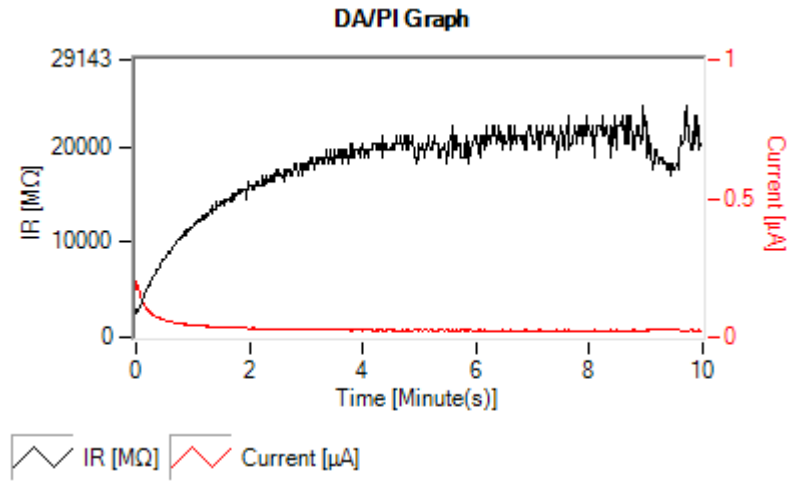
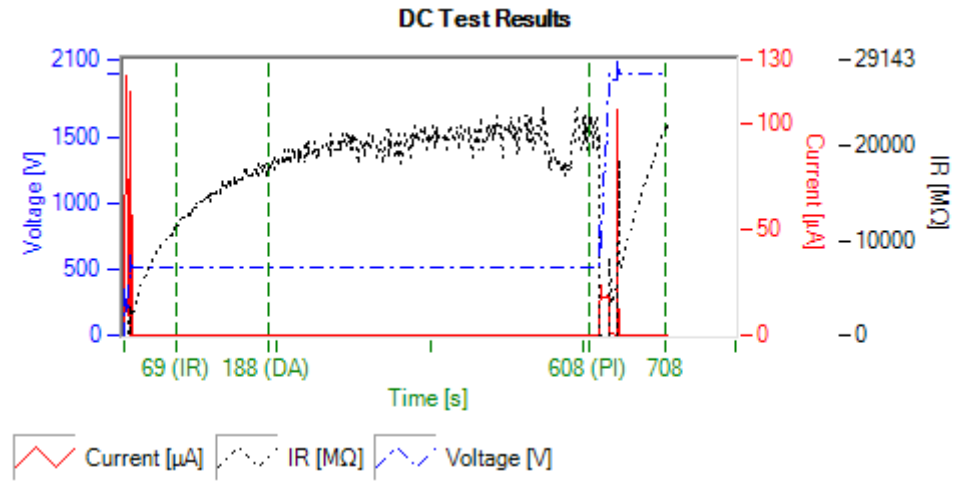
IR Results

Voltage [V]	I [μA]	IR [MΩ]
510	0.044	11591

DA/PI Results

Voltage [V]	DA Ratio	PI Ratio
510	2.2	2

HiPot Result

Voltage [V]	I [μA]	IR [MΩ]
2000	0.092	21739

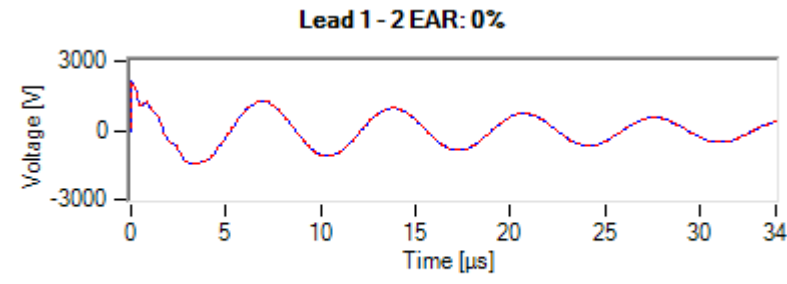
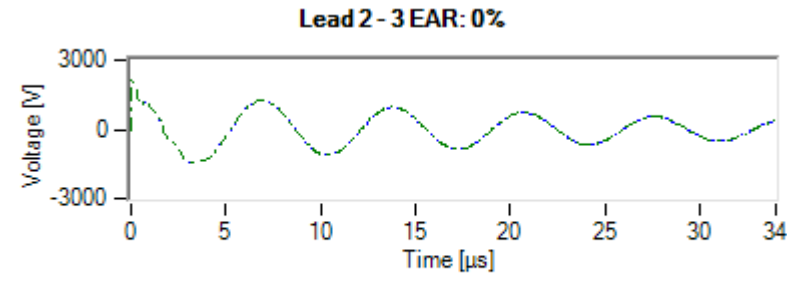
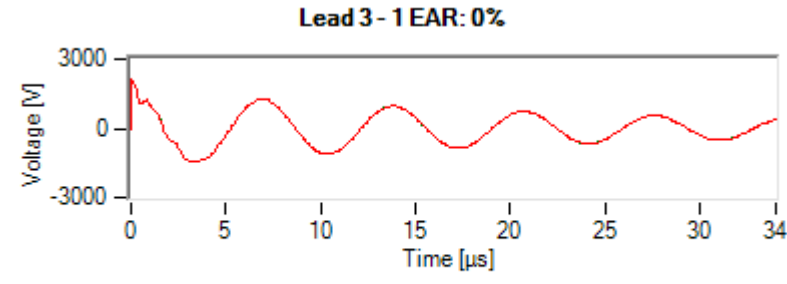
Surge Lead-to-Lead Comparison

Compare	Peak Voltage [V]	Number of Pulses	LL EAR Status	L-L EAR [%]
1-2	2100	14	PASS	0
2-3	2100	13	PASS	0
3-1	2100	13	PASS	0

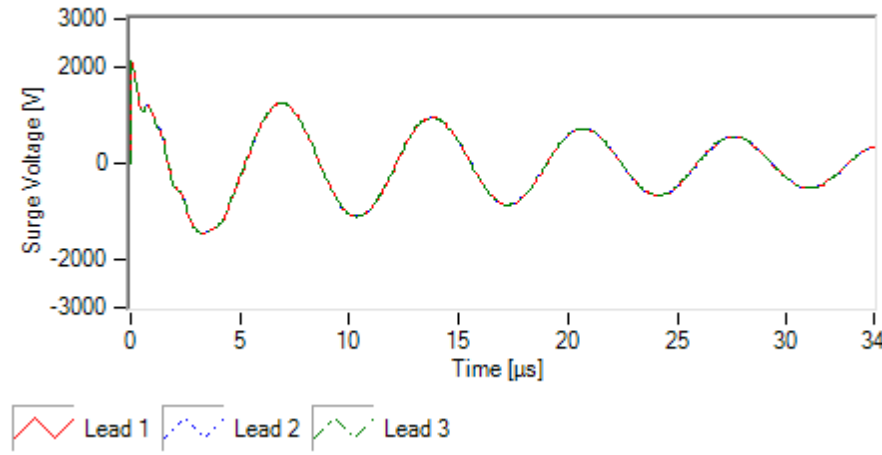
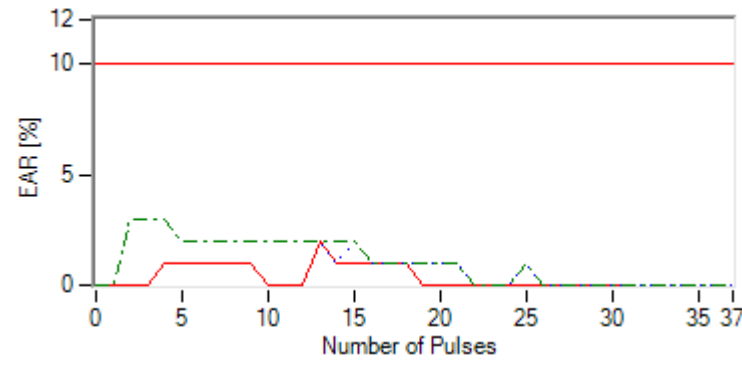
Surge 3-Phase Summary

Lead	Peak Voltage [V]	Number of Pulses	PP EAR Status	Max P-P EAR [%]
1	2100	14	PASS	2
2	2100	13	PASS	3
3	2100	13	PASS	3

Pulse-to-Pulse EAR
